适用课程：汽车构造

## 汽车发动机冷却系统故障分析

本项目主要来源于齐齐哈尔东亚汽车修理有限公司的真实故障案例，通过荣威轿车水温过高报警导致车辆无法行驶的故障案例，强调冷却系统重要性，融入思政元素。本项目结合实际工作任务，要求学生以学习小组为单位在熟知汽车发动机冷却系统结构及原理基础上，分析故障原因，确定诊断流程及排除方法，主要包括：

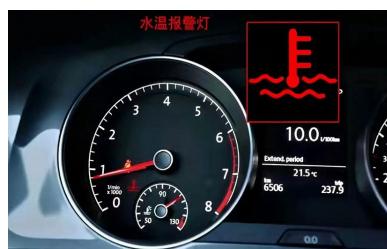
一辆上汽荣威 350 轿车，发动机水温表显示水温过高并报警，根据车主介绍，轿车不能在道路上长时间行驶，最多跑十五分钟，水温表就达到了 115°C 左右，无法正常行驶。

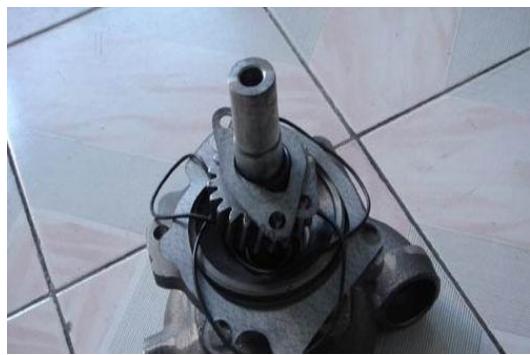
启动发动机，查看水泵溢水孔是否有渗漏，若渗漏，若渗漏表明水封已损坏，应更换；检查有无异常响声，若有则应拆解检修。停机后用手扳动水泵轴配合是否松旷，若松旷则应紧固或检修。

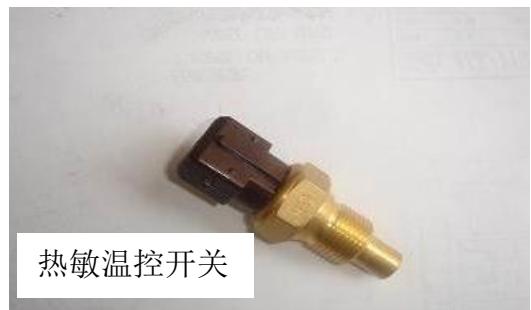
一般电动风扇有高、低两档转速，将电动风扇热敏温控开放入加热的水中用万用表测量第一档，当水温达到 93°C~98°C 时应能导通，当水温达到 88°C~93°C 时应断开；而第二档 105°C 为导通；93°C~98°C 时应断开；否则，应更换电动风扇热敏温控开关。

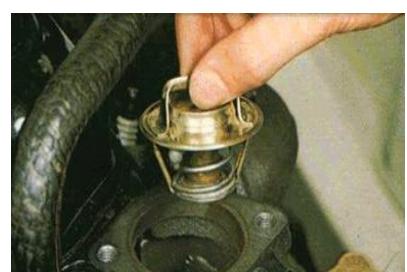
节温器损坏或性能不当，直接影响冷却液大水循环的正确控制，故应定期检查，使其工作性能符合规定。常用的蜡式节温器的检查方

法：将节温器放在盛有热水的器皿中，然后加热，检查阀门开始开启和完全时的温度，以及全开时阀门的升程。开启温度和升程不符合规定，则应更换节温器。蜡式节温器安全寿命一般 50000km，要求按照其安全寿命定期更换。

点火正时检查无问题，冷却液也加足，水泵工作也正常，但散热器的出水软管和进水软管有温差。判断冷却系统大循环工作不正常。检修节温器，放在开水中检查发现节温器根本不工作。更换新的节温器后起动发动机，进行试车，此故障消失，一切正常。
